Zur Verantwortung der Denkmalpflege

Autor(en): Alfred Wyss
Quelle: Basler Stadtbuch
Jahr: 1991

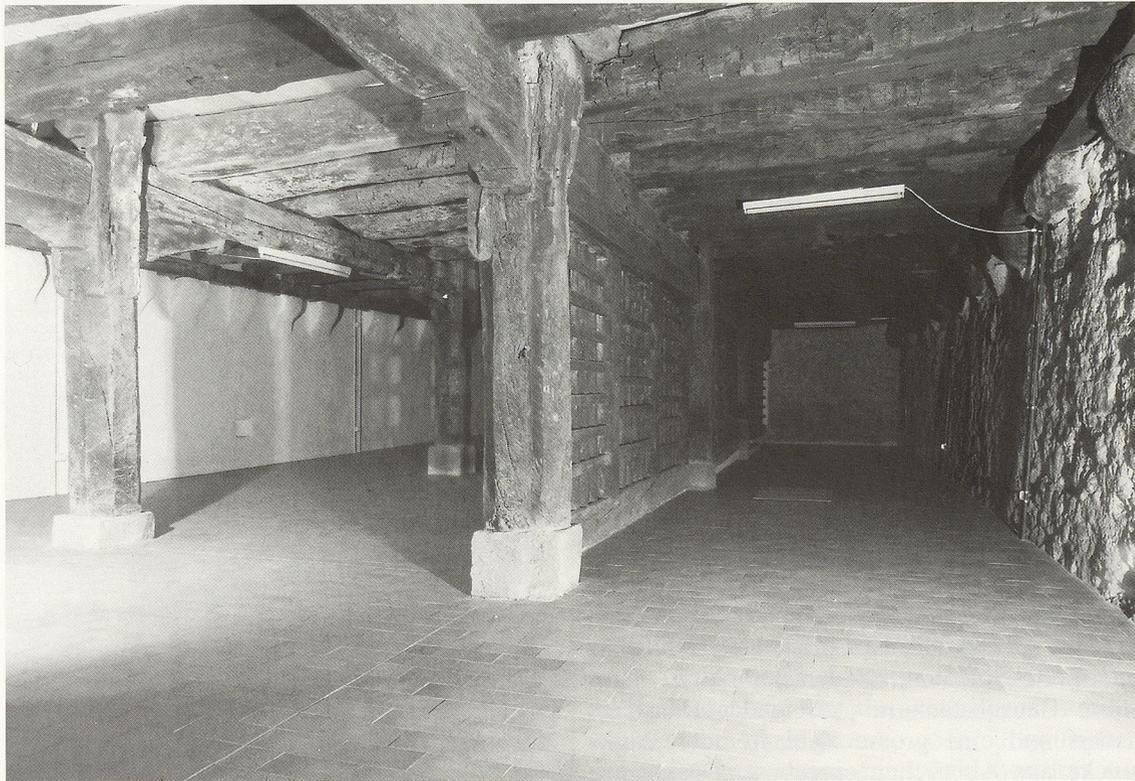
Peterskirchplatz 1/
Kellergässlein 7,
Marthastift. Romanischer Keller. ▶

platz ein spätgotisches Bürgerhaus, ist in den Kellergeschossen ein hölzerner Skelettbau untersucht und als romanisches Bauwerk erkannt worden. Mächtige, über zwei Stockwerke greifende Stützen mit zwei mit rundbogigen Schilden belegten Auflagen für die mit Astrolen versehenen Sattelhölzer sind mit den zugehörigen Balkenlagen auf Grund der Jahrringzählung um 1260 datiert. Zwei Stützenreihen teilen den Hauptraum in drei <Schiffe>. Mit Putz modellierte Kragsteine, die wie eine Zahnreihe aus der Wand wachsen, tragen dünne Streifbalken, über denen mächtige Eichenbalken ursprünglich in die Wand eingelassen und zum Teil mit hölzernen Keilen unterlegt waren. Zum gemauerten Nebenraum in den Proportionen eines der <Schiffe> führt ein durch beide Geschosse greifender Bogen, der über einen Kämpfer mit Platte und Schräge ansetzt. Hier wie auch an dem von einer Tonne überwölbten Portal des Vorbaus sind Steinmetzzeichen der Zeit angebracht. Es war ein mächtiges, in den Hang hineingeschobenes Lagerhaus, seit 1294 als <zum langen Keller> nachgewiesen, am Fuss des mit Adelshäusern besetzten Petersbergs, inmitten kleiner Wohnhäuser, vielleicht mit einer Kornschütte verbunden, die aber erst in späteren Zeiten nachzuweisen ist. Ähnlich mag der romanische Bau des Spalenhofes ausgesehen haben (vgl. Stadtbuch 1990, S. 213ff.). Mit grosser Sorgfalt sind die alten Strukturen hier erhalten und wo nötig geflickt worden. Die technischen Einrichtungen für ein Ladengeschäft fügen sich in die alte Substanz so, dass dieselbe heute in allen Teilen sichtbar und erkennbar ist. Man hat mit einfachsten Mitteln und ohne jenen perfekten Luxus gearbeitet, den üblicherweise Ladeneinrichtungen fordern.

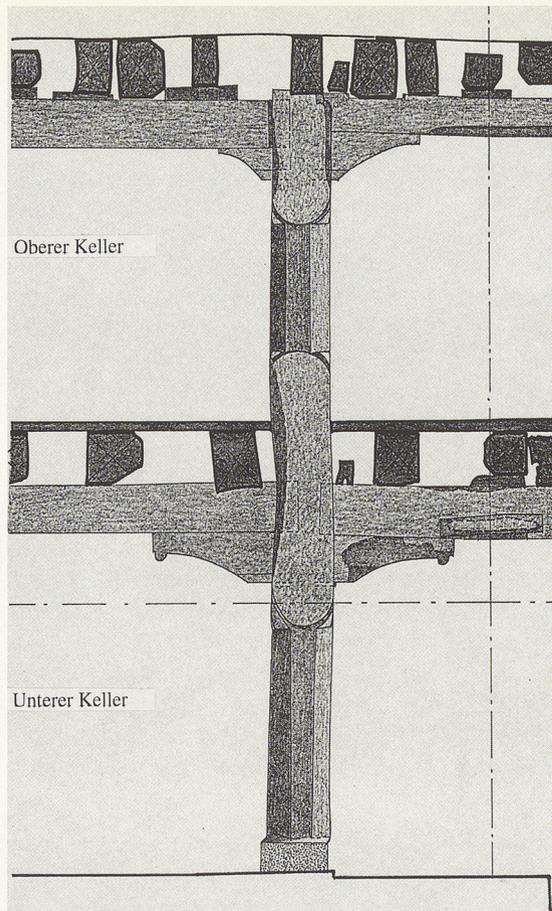
Peterskirchplatz 1/
Kellergässlein 7,
Marthastift.
Zweigeschossige
Stütze. (Zeichnung:
Stephan Tramèr,
Basler Denkmal-
pflege.)

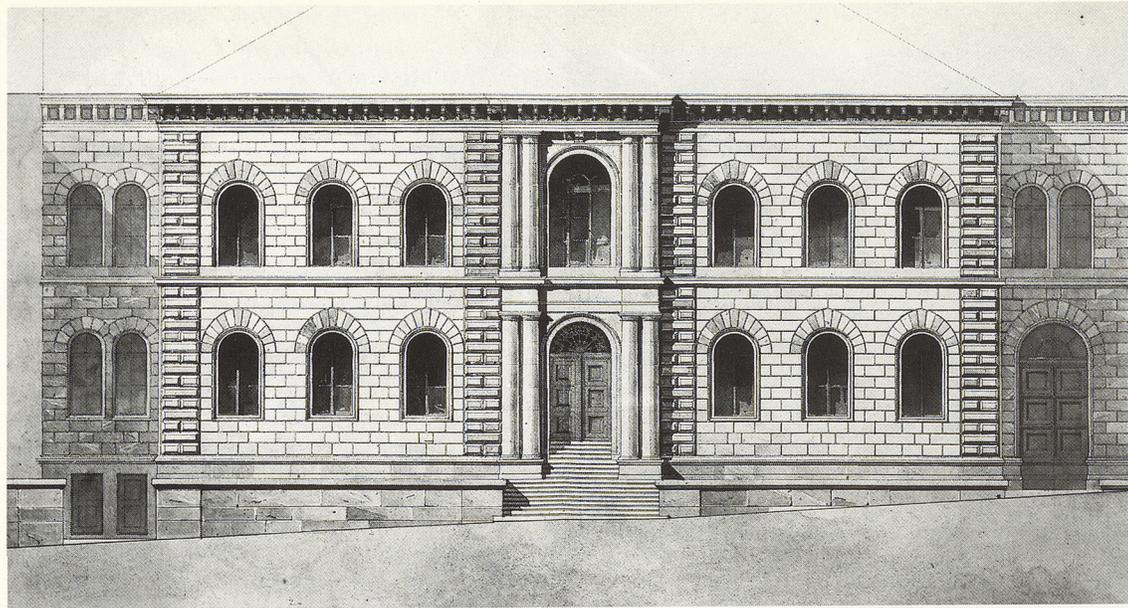
Bäumleingasse 3,
Gerichtsgebäude.
Hausfassade. Plan
von Johann Jakob
Stehlin um 1850.
◀

1859 errichtete Johann Jakob Stehlin das Gerichtsgebäude am «Bäumli» nach dem Vorbild florentinischer Renaissancepaläste: ein mächtiger erratischer Block inmitten der damals noch engen Parzellen der Bäumleingasse. Heinrich Reese fügte 1895/96 den feingliedrigen Flügel gegen die Freie Strasse an im Stil seiner Schulhausbauten.¹

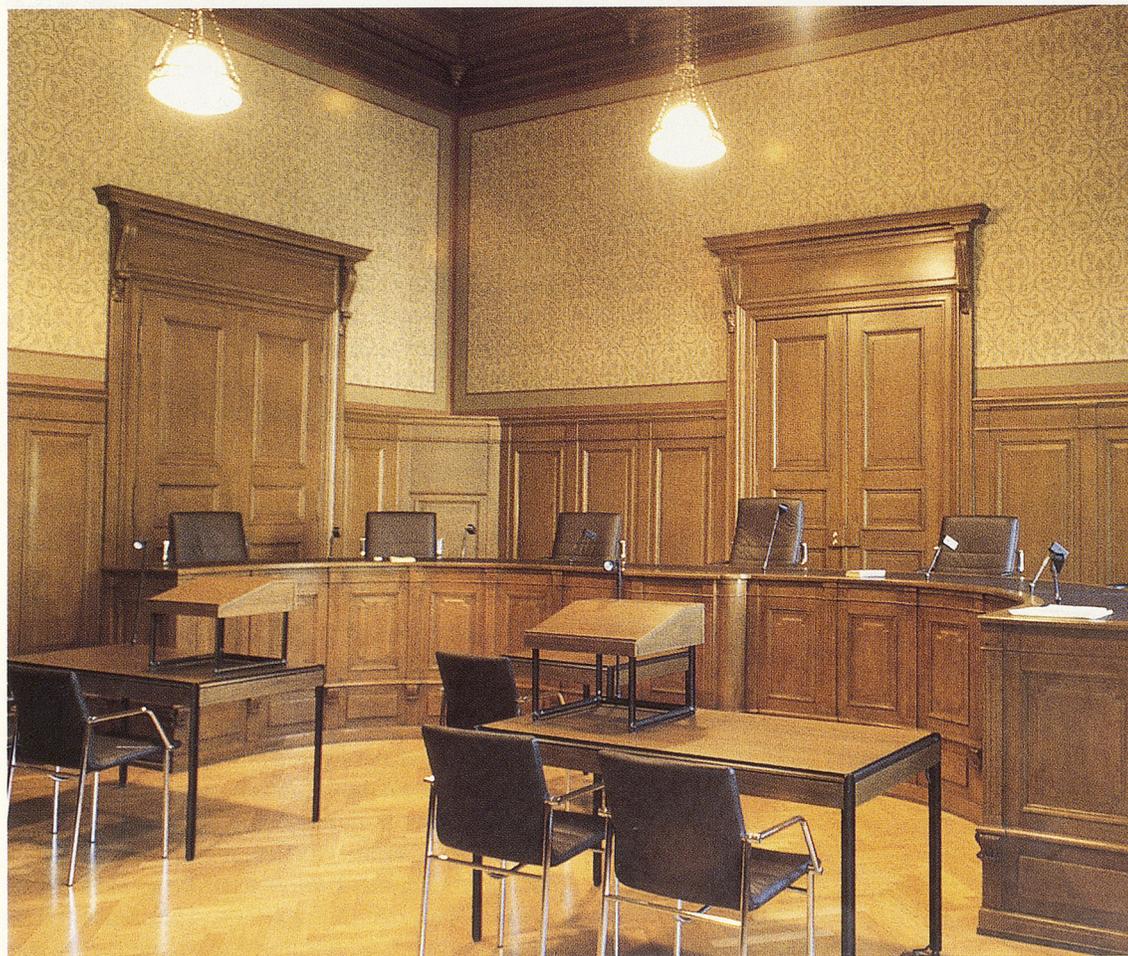
Bäumleingasse 3,
Gerichtsgebäude.
Wanddekoration in
einem Gerichtssaal.
◀

Das alte Gerichtsgebäude ist wieder Gericht – ein Glücksfall. Es konnte daher in seiner ursprünglichen Einteilung erhalten und wiederhergestellt werden. Ausgiebige Farbsondierungen dienen der Rekonstruktion der alten Dekoration. Nur an wenigen Stellen sind die originalen Belegstücke sichtbar erhalten; der Rest liegt geschützt unter dem neuen Anstrich. Technik und Applikation wurden dem Alten genau nachgebildet, die Rapportmuster an den Saalwänden von Hand gemalt, wo sie ursprünglich frei angetragen waren, mit Schablonen dort, wo

schabloniert war, mit Ölfarbe über gestupftem Grund. Maserierungen liegen auf dem Holzwerk und überziehen die in Gips geformten Saaldecken. Die Wände der Gänge sind in den untern Teilen mit Ölfarbe, in den für den Benutzer unerreichbaren oberen Teilen in Leimfarbe gemalt. In diesem Denkmal ging es also darum, der zurückhaltenden architektonischen Gliederung, die Johann Jakob Stehlin dem Innern gab, ihre durch die Farbe unterstützte ursprüngliche Ausstrahlung wiederzugeben. Der historischen und künstlerischen Bedeutung des Denkmals war nur die integrale Wiederherstellung angemessen.

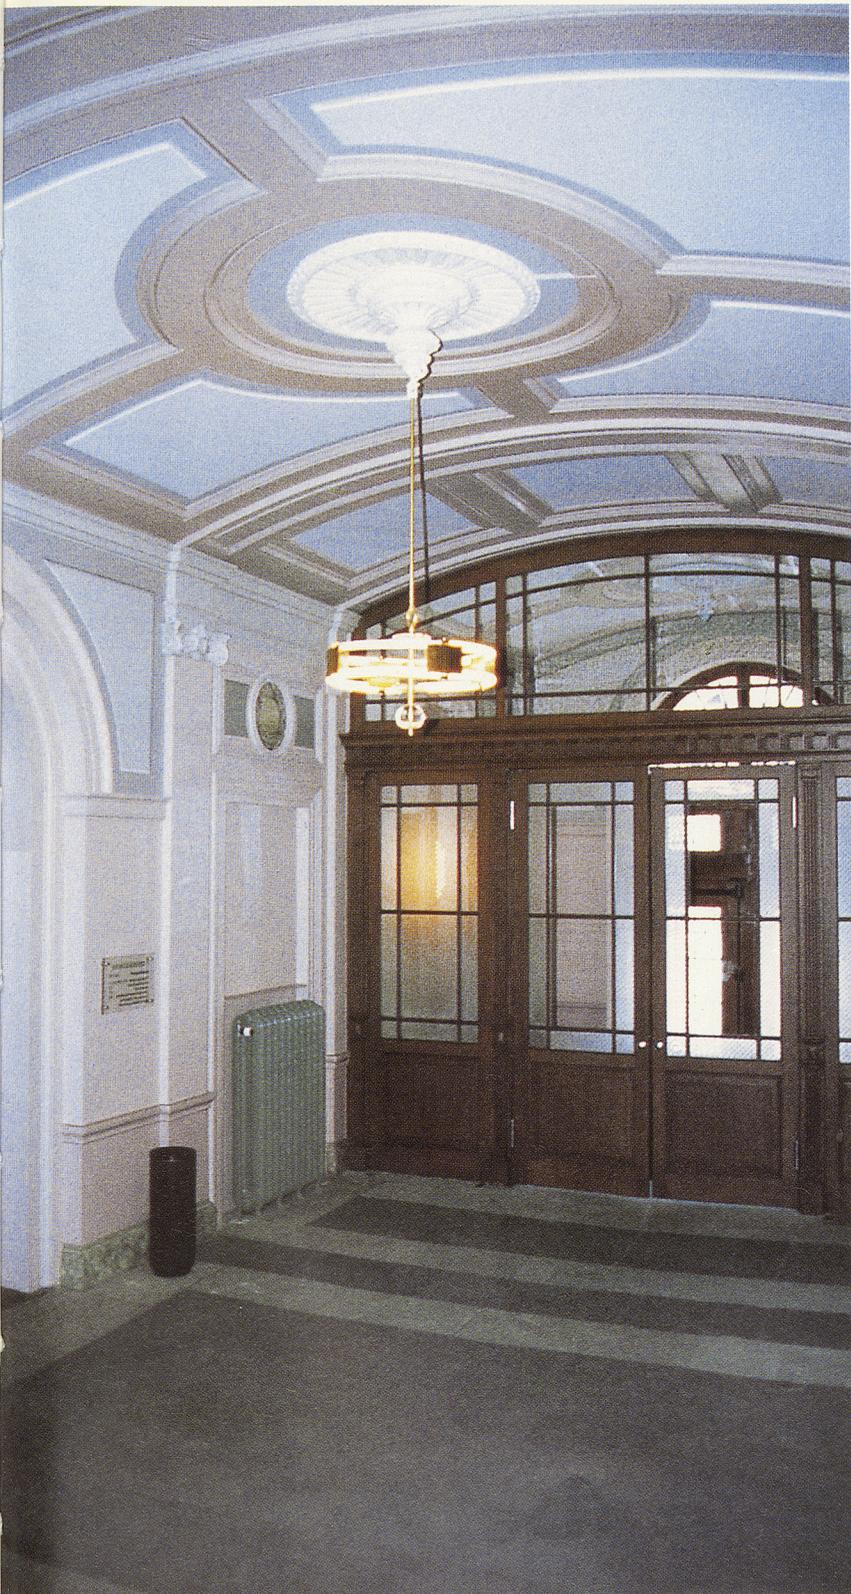
Bäumleingasse 3,
Gerichtsgebäude.
Eingangspartie. ▶

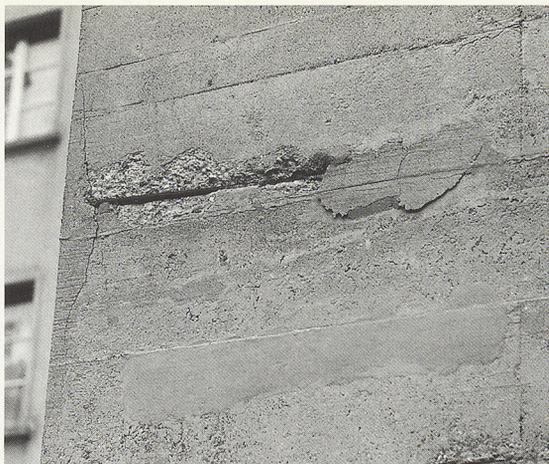
St. Antonius,
Katholische Pfarr-
kirche. Schäden am
Beton.
◀◀

Ein Bauwerk von eigenwilliger Schönheit, das zu den bedeutendsten Denkmälern unserer Stadt, ja der ganzen Schweiz gehört, ist am Äussern restauriert – man muss sagen, vor dem Zerfall gerettet worden: die St. Antoniuskirche. Ihre Aussenhaut war verwittert und an vielen Stellen trotz älterer Reparaturen korrodiert, so dass in den Fensterbereichen die statische Sicherheit nicht mehr gewährleistet war. Über Entstehung und Bedeutung der Restaurierung berichtet ein 1991 erschienenes Buch.² Hier deshalb nur so viel: Karl Moser, der 1898–1901 mit der Pauluskirche in Basel einen bedeutenden historistischen, vom Jugendstil geprägten Zentralbau geschaffen hatte, spannte seine aus schalungsrohem Beton gestaltete Kirche (1925–27) in die Häuserzeile ein, zwischen dem hochgreifenden Stufenportal und dem Turm. Er formte eine fein proportionierte, weite Halle mit kostbaren, leuchtenden Glaswänden und einer sorgsam eingefügten Ausstattung: ein ergreifender Andachtsraum. Das ursprüngliche Aussehen des Betons kann man noch heute im Durchgang, unter dem Dächlein der Hoffassade und im Innern sehen: breite Schalungsbretter mit ungenauen Stössen, Guss Spuren, Kiesnestern und Wasserläufen, eine raue Oberfläche, welche die fein instrumentierten Proportionen von Raum und Gliederung kontrapunktisch unterlegt. Was am Äussern davon übriggeblieben war, konnte nicht gehalten werden – konnte nicht: dies war das Resultat ausgiebiger Fachdiskussionen und Untersuchungen. Wie war die neue Haut zu gestalten? Mit Beschichtungen war den Schäden nicht mehr

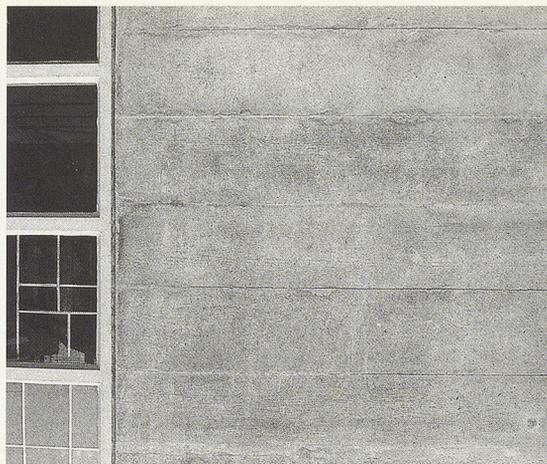
St. Antonius,
Katholische Pfarr-
kirche. Neuer
Beton.
◀

beizukommen – wie hätte auch dieser so wesentlich vom rohen Beton lebende Bau einen Anstrich ertragen? Stampfbeton gemäss der originalen Bauweise wäre in den neuen Schalungen nicht zu realisieren gewesen und hätte die Eisen nicht geschützt. Es wurde ein moderner, auf das alte Material abgestimmter Beton eingebracht. Die alten Abmessungen der Schalung sind genau eingehalten worden. Holzschalungen erschwerten aber dermassen die Applikation und die notwendige Nachpflege des Betons, dass die Holzstruktur mit Matrizen nachgebildet wurde. Nicht das Pasticcio mit Kiesnestern und Mörtelbrauen war unser Ziel. Es wurde eine neue Oberfläche geprägt, welche die ästhetischen Grundprinzipien des ursprünglichen Baues befolgt: lebendiger, mit breiten Brettern geschalter Beton und feingliedriger Körper. Authentisch ist an der Aussenhaut nicht mehr der materielle Bestand, sondern die Gestalt des Bauwerkes.

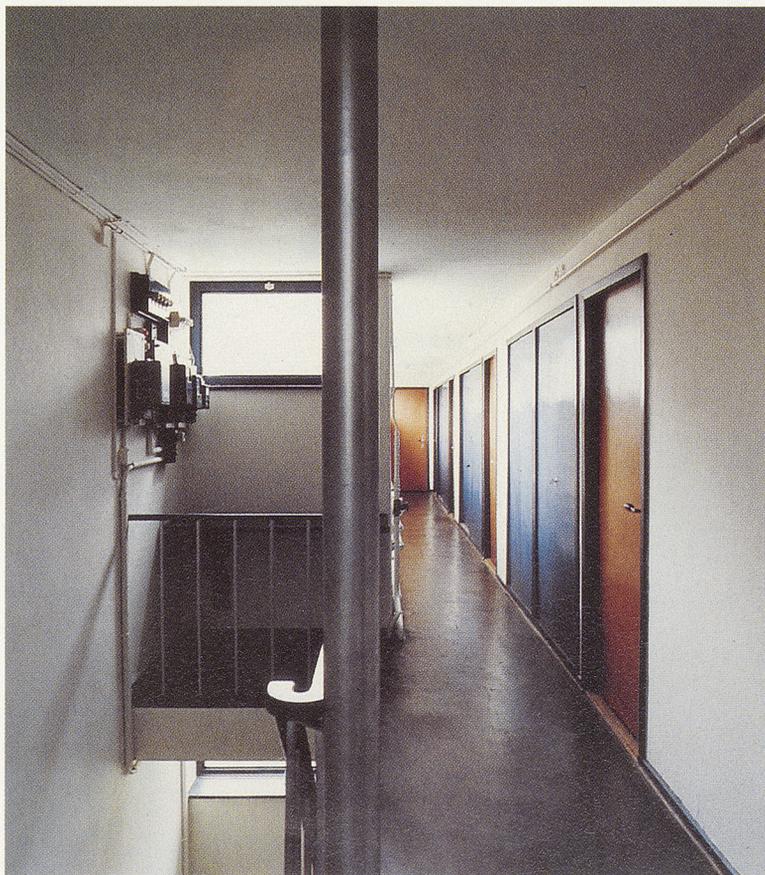
Haus am Sand-
reuterweg, Riehen.
P. Artaria und
H. Schmidt 1928.
Ursprüngliche
Farbigkeit.
▽

Dieses Denkmal der Zwischenkriegszeit gibt mir Gelegenheit, noch einmal auf die Bedeutung der Architektur der Neuzeit hinzuweisen (vgl. Stadtbuch 1988, S. 250ff.), die in Basel in überdurchschnittlicher Qualität vertreten ist. Hervorgehoben seien die feinfühligere Restaurierung eines Wohnhauses von Paul Artaria und Hans Schmidt in Riehen von 1928, ein mit Stahlrahmen als Versuch der präfabrizierten Bauweise und aus zwei knappen Kuben zusammengesetztes Haus, das letztes Jahr im Innern in ursprünglicher Farbigkeit wiederhergestellt wurde; das verwandte Haus <Zum neuen Sin-
