Aus der Arbeit der Öffentlichen Basler Denkmalpflege

Autor(en): Alfred Wyss
Quelle: Basler Stadtbuch
Jahr: 1980

AUS DER ARBEIT DER ÖFFENTLICHEN BASLER DENKMALPFLEGE

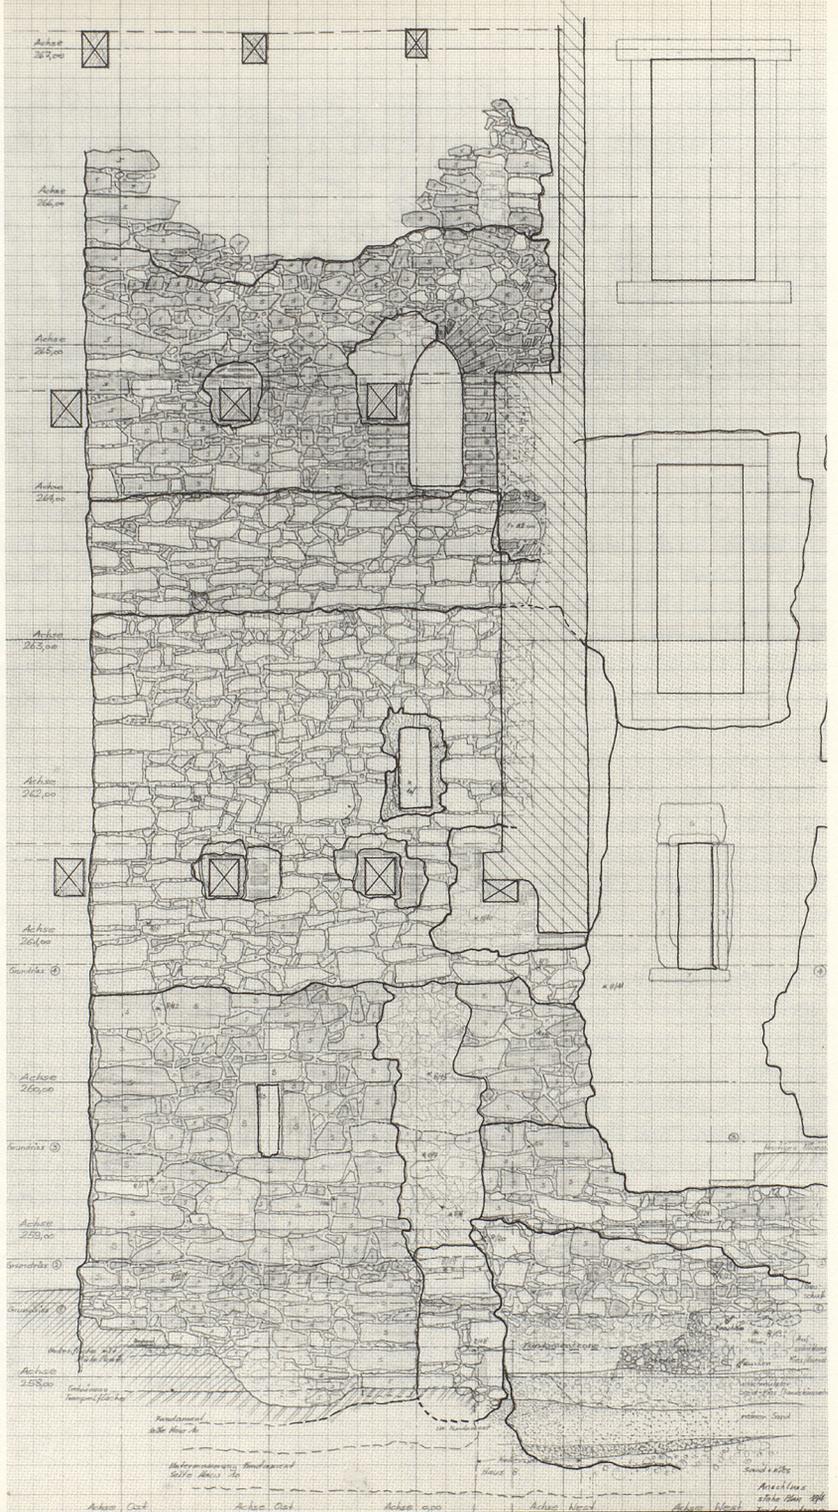
Pfeffergässlein 8 und 10:
 Fassade des
 turmförmigen Hauses
 in der Brandmauer.
 Steingerechte Aufnahme
 von P. Wüst,
 Denkmalpflege.

Die Denkmalpflege selbst hat wiederum versucht, in Sondierungen und einigen Bauuntersuchungen an etwa 25 Objekten Baugeschichte zu verstehen und künstlerisch wertvolle Ausstattung zu sichern. Lange Zeit hat uns die dem Staat gehörende Häusergruppe am Pfeffergässlein 6/8/10 beschäftigt. Der hofbildende barocke Wohnbau Nr. 10 ist durch Umbauten eines älteren, über zwei Geschossen sich erstreckenden Lagerhauses oder Schopfs in Riegelkonstruktion entstanden. Er steht an der Stelle eines älteren gemauerten, vielleicht turmförmigen oder saalförmigen Hauses, dessen alte, zum Teil wohl ins 12. Jahrhundert zurückgehende Mauern wiederum ältere Mauerzüge überlagerten, die von der archäologischen Bodenforschung untersucht wurden. Wir wissen es vom «Petersberg» und von neueren Untersuchungen her, dass wir in diesem Gebiet des Birsigtales mit Häusern aus dem Beginn des Hochmittelalters zu rechnen haben. Stadtforschung und Hausforschung sind eins, und so ist die Zusammenarbeit der beiden Dienststellen – Denkmalpflege und Bodenforschung – zu einer guten Gewohnheit geworden. Von den Fensterformen, die sich an der hohen, mehrmals neu aufgesetzten Mauer festhalten liessen, könnte das unterste, mit grossen Steinen gefügte Fenster durchaus in die Zeit um 1200 passen, das spitzbogige, mit

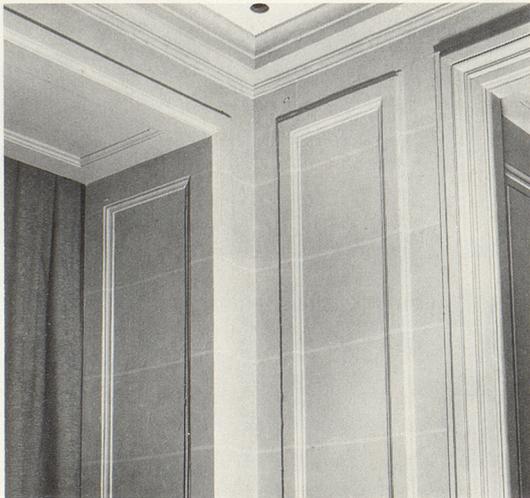
Steinenberg 14: Vorplatz des Hans Huber-Saals. Materialimitation als Nachbildung einer aus Hausteinen gefügten Wand.

beitet. Im 19. Jahrhundert ist an die marmorierten Säulen des Musiksaales von J.J. Stehlin d.J., 1876, zu erinnern, und auf eine perfekte Materialimitation sind wir bei der Restaurierung des Hans Huber-Saales (1904 von Fritz Stehlin) im Bereich des Vorplatzes und der ganzen Eingangshalle gestossen. Die feingliedrige Architektur, die unter dem eintönigen grauen Anstrich gar nicht abzulesen war, imitierte feinste Hausteinarbeit. Die ganz aus Putz angefertigte Wand mit Feldern, Rahmen und Lisenen war von einer feinen Schicht, vermutlich aus Farbe und beigemischtem Quarzsand, überzogen und die Scharrierung mit dem Kamm imitiert, die Fugen herausgekratzt und mit weissem Spachtel gekittet. Man hat sich aus Kostengründen jetzt auf die Wiederherstellung des Vorraumes zum Saal beschränkt und auch hier auf die aufwendige Freilegungsarbeit verzichtet. Es ist jetzt diese Imitation mit Malerei imitiert, und damit ist schon recht viel gewonnen, auch wenn die Oberflächenstruktur des Originals nur noch wenig zu spüren ist. Das Original bleibt unter den jetzigen Anstrichen für spätere Restauratoren erhalten.

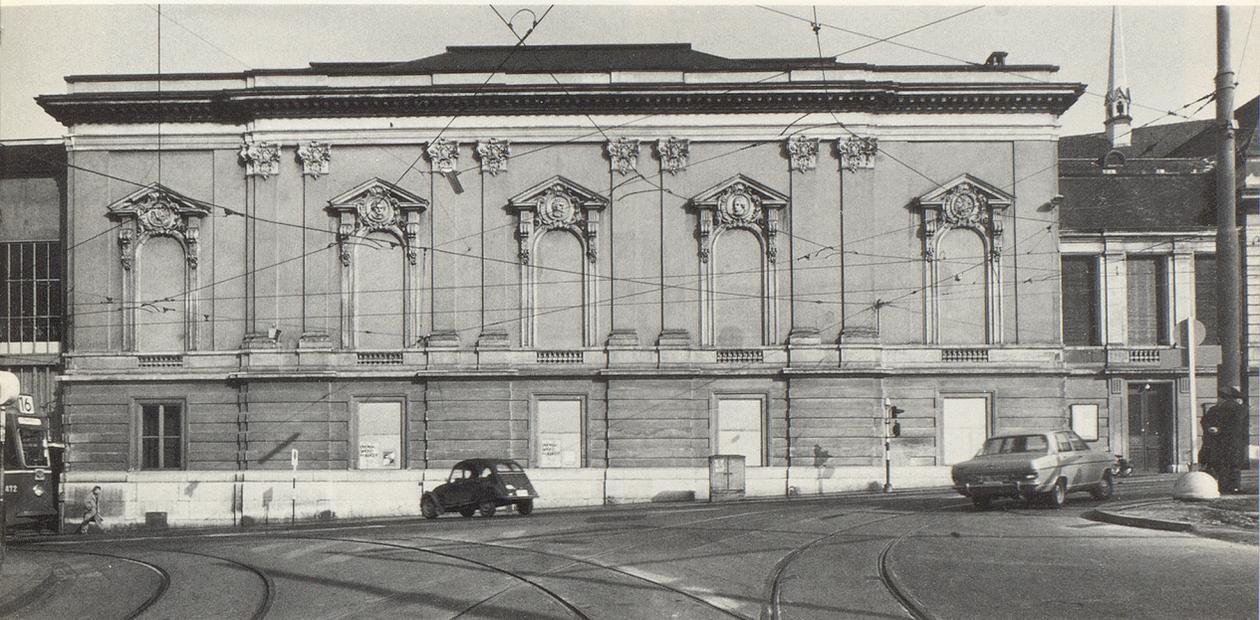
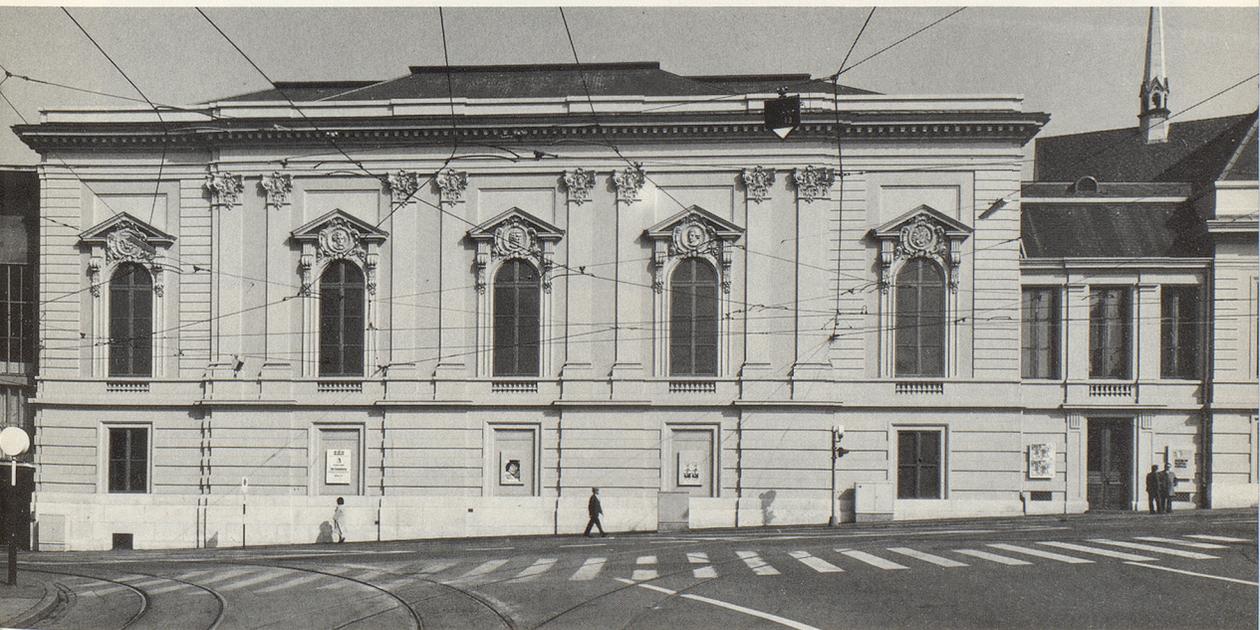
Steinerberg 14: Musiksaal ohne und mit Fensterimitation in den blinden Öffnungen.

Materialillusionen dienen der Festlichkeit der Architektur und ihrer Ganzheit. Und so haben wir von der Denkmalpflege aus auch 1979 mit der Empfehlung nicht gezögert, die mächtigen Fenster am Grossen Musiksaal gegen den Steinenberg mit Stuck und Farbe in die blinden Öffnungen einfügen zu lassen, nachdem man aus akustischen Gründen nicht gewagt hatte, die alte Befensterung wiederherzustellen. Dies geschah zum Gewinn der monumentalen Architektur, welche nach dem Konzept von Johann Jakob Stehlin wieder hergestellt wurde. Im übrigen wurde auch der Gelbe Saal, wie der Hans Huber-Saal ursprünglich hiess, in den alten Farben erneuert. Und hier ist es dem Architekten gelungen, in

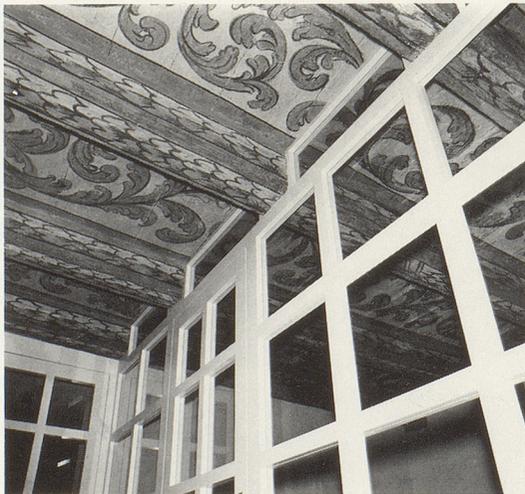
Rheingasse 57: Erdgeschoss bemalte Decke des 17. Jahrhunderts mit neuer, transparenter Trennwand.

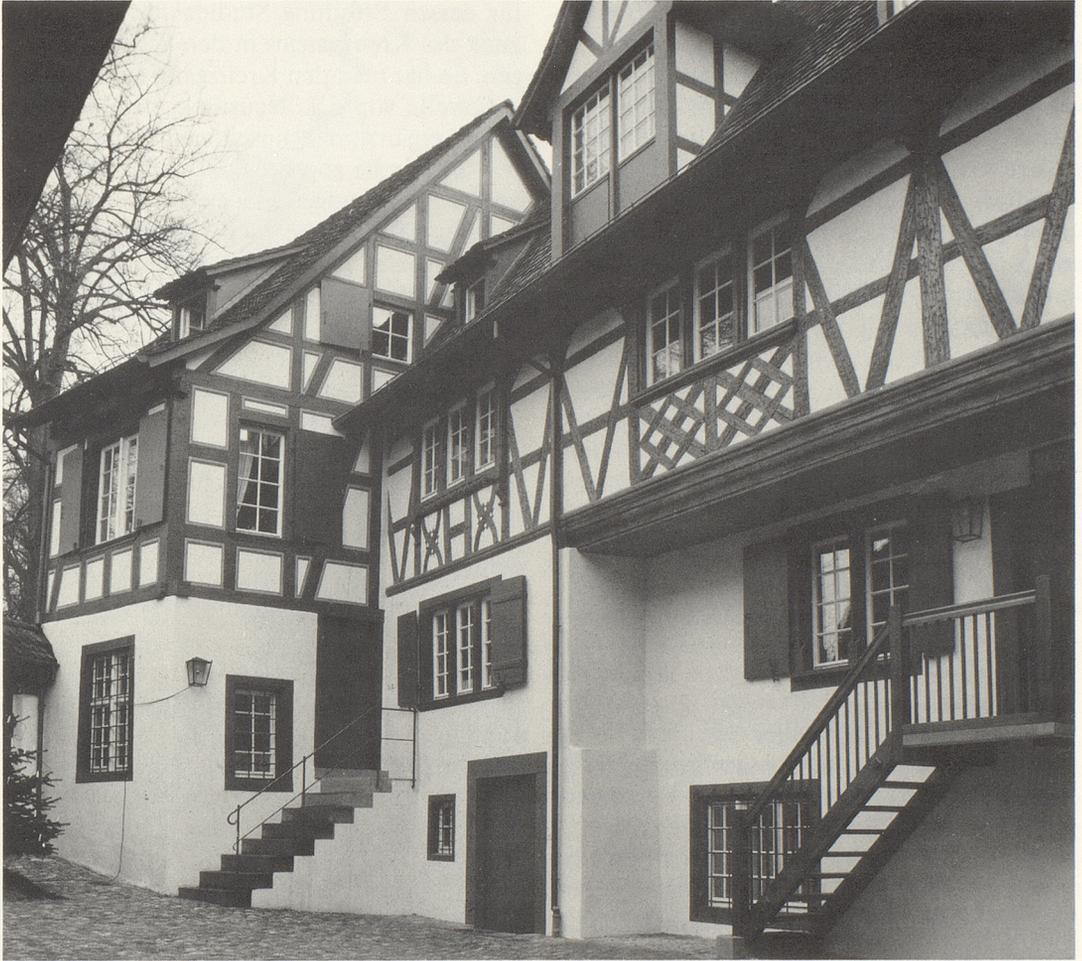
St. Alban-Tal 44/46: Schindelhof, Riegelwerk des 16. und des 17. Jahrhunderts im Hof.

aus der zweiten Hälfte des 16. Jahrhunderts mit naturbelassenem reichem tannem Riegel gegen den Hof, in welchem die eichene beschnitzte und rot bemalte Fenstereinfassung samt Ständer von Anfang an eingefügt war. Im 17. Jahrhundert wurde das rotgefaste Riegelhaus an der Strasse neben dem Brücklein angefügt und 1719 das herrschaftliche Haupthaus mit der barocken Treppe errichtet; damals wurde der älteste Riegel zugeputzt. Dass

er jetzt wieder sichtbar ist, liegt darin begründet, dass dieses schöne Riegelwerk als geschlossene Einheit gegen den Hof abgelesen werden kann und für Basel des Alters und des ungestrichenen Holzes wegen eine Seltenheit darstellt. Im St. Alban-Tal sind gleich weitere Objekte zu nennen: Die beiden Museen sind gebührend gefeiert worden, das eine, das Museum für moderne Kunst als geglückter Neubau in alter Umgebung, die Gallician-Mühle als Papiermuseum in der ehemaligen Papiermühle, eine von der Nutzung her sinnvoll erneuerte Einheit eines – es sei die Formulierung erlaubt – musealen lebendigen Denkmals. An der Stadtmauer wurde von Maurer und Zimmermann ausgezeichnete handwerkliche Arbeit geleistet. Hier konnte der alte Zustand gesichert, Putz erhalten und nach diesen Zeugen teilweise erneuert und auf Grund der baugeschichtlichen Untersuchung jedes Holz des Wehrganges am richtigen Ort eingesetzt werden. Nur der Eckturm gegen den Rhein wurde auf altem Grundriss und unter Einbezug des alten, mit Eckbossen versehenen Mauerzahnes wegen des Gesamtbildes rekonstruiert, wohl eine lässliche Sünde, wenn man die Wirkung des Ganzen berücksichtigt. Endlich sind die Arbeiten zu würdigen, die von der Verwaltung des St. Alban-Stiftes durchgeführt wurden. Bekanntlich stecken im Geviert der Kirche und der um 1875 bei der Gründung der Stiftung aufgestockten Stiftsgebäude die Reste des alten, 1083 gegründeten Cluniazenserpriorates, erkennbar an den herrlichen Resten des romanischen Kreuzganges. Die Kirche wurde 1845 von Johann Jakob Stehlin d.J. verkleinert und in einer Friedhofanlage als isoliertes Architekturstück und Schlusspunkt der Allee eingesetzt. Ziel der Restaurierung war nun allerdings, die Zusammengehörigkeit von Kloster und Kirche zu dokumentieren – ein alter Basler Wunsch,

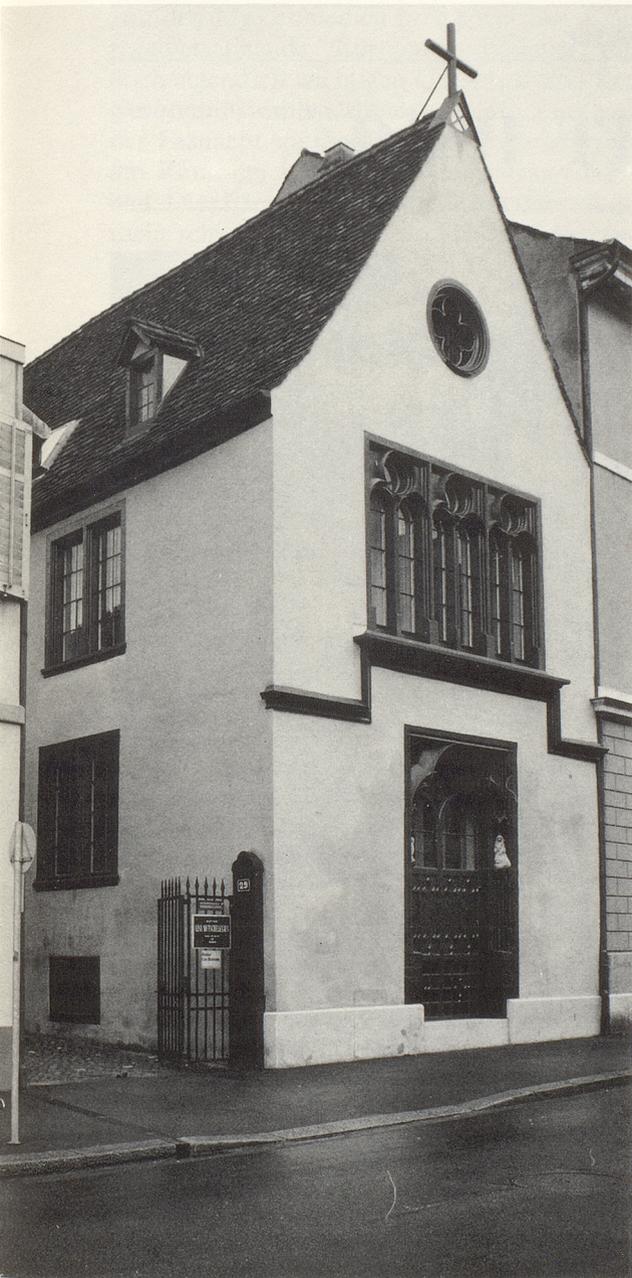
Rittergasse 29: Deutschordenskapelle, umgebaut 1844.

Vielleicht zu wenig beachtet wurde die Erneuerung des alten Schiffes der ehemaligen Deutschordens-Kapelle an der Rittergasse, die seit dem 16. Jahrhundert profaniert ist und 1805 in den Besitz der Familie Vischer überging. Melchior Berri hat es 1844 umgestaltet, über dem spätgotischen dreipassförmigen Portal das kräftige Kaffgesims und das von ihm datierte und mit Initialen und Meisterzeichen signierte Reihenfenster eingefügt und seitlich gewöhnliche Fenster angebracht. Es ist nach den Resten am Chor anzunehmen, dass damals der Grund rot und die Gewände mit einer bläulichen Sandsteinfarbe, ähnlich der roten Fabrik im St. Alban-Tal, gestrichen waren, doch konnte am Schiff davon nichts

nachgewiesen werden. Man blieb beim Gewohnheitsbild, und dieser Entscheid fand eine ästhetische Abstützung im Nachweis, dass das reich profilierte Portal ursprünglich mit einem Hämatitrot gestrichen war. Der Verputz musste allerdings mit Mineralfarben getönt werden, die Gewände sind mit Ölfarbe gestrichen. Die neu angefertigte Kopie des Wappens unter dem ebenfalls erneuerten Kreuz wurde mit den Tinkturen des Deutschritterordens als freie historische, aber richtige Einfügung versehen.
